**Kerékpáros balesetek létesítmények
szerinti vizsgálata**

**Magyar Mérnöki Kamara
Kiadványsorozata 28.**

**MMK FAP azonosító:
FAP-2018/102-KZT**

Budapest, 2018. november

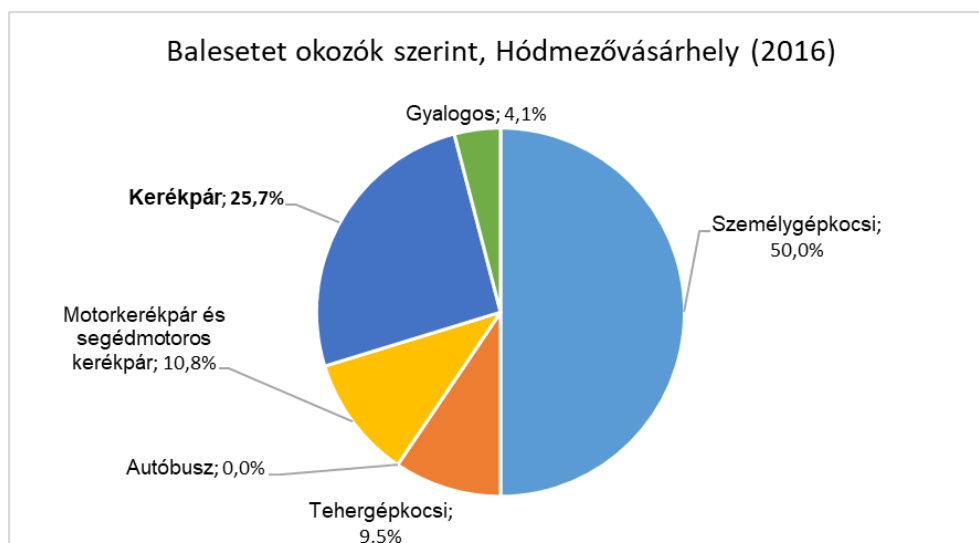
14. ábra Balesetet okozók megoszlása hódmezővásárhelyi helyi szinten

A személyi sérüléses kerékpáros balesetek száma kiemelkedő, az összes közúti balesethez képest több, mint 30% Hódmezővásárhelyen. Ami viszont még figyelemreméltóbb, hogy a kerékpáros okozók száma is igen magas, 26%, mely az országos adatoknak több, mint duplája. A KSH adatai alapján hasonlóan vizsgált időszakban 12% volt országosan a kerékpáros balesetokozók aránya.

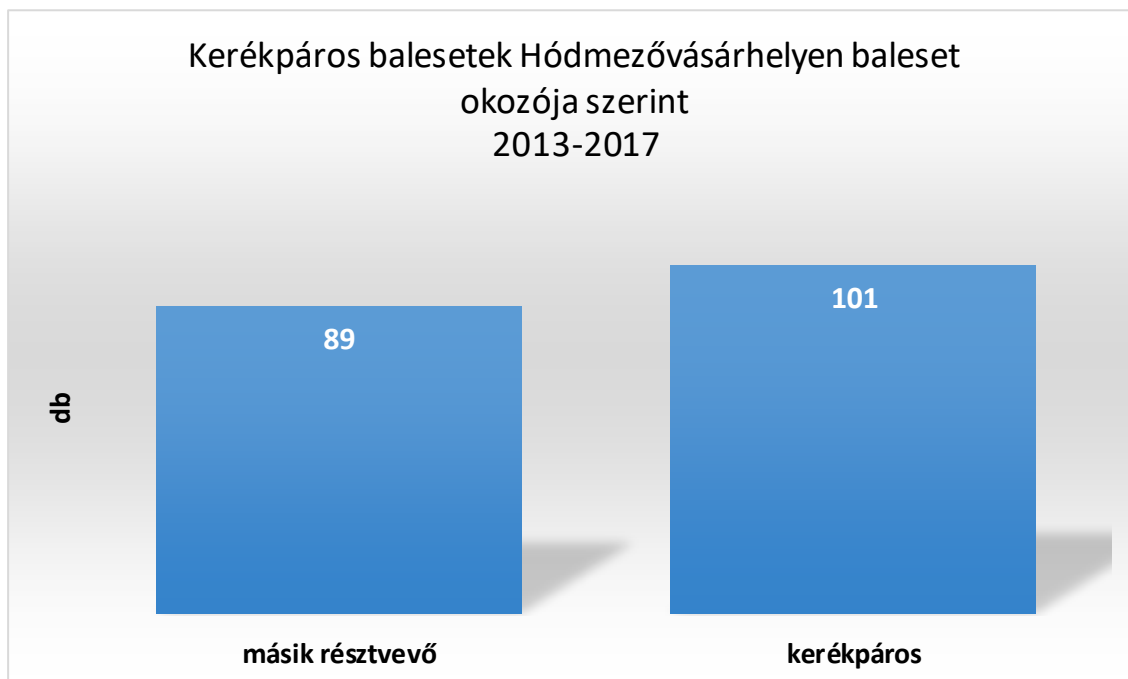
Okozó szerint vizsgálva kb. 46-54%-ban voltak résztvevők és okozók a kerékpárosok. Ez tekintettel a kerékpárosok kisebb volumenére mindenképpen elgondolkodtató és kedvezőtlen adat.

Okozók szerint vizsgálva az egyes lehetséges kategóriák alapján a balesetek:

- kb. 38-46%-a történik olyan közúton, ahol nincs kerékpáros létesítmény,
- kb. 2-10%-a történik közúton ellenirányban vezetett kerékpáros létesítményen,
- kb. 8-14%-a történik közúton irányhelyesen vezetett kerékpáros létesítményen,
- kb. 39-44%-a történik járdán vezetett kerékpáros létesítményen.
